# ЛАНДШАФТЫ БОЛОТ ТОМСКОЙ ОБЛАСТИ

### 7.1.2. Транспортное строительство

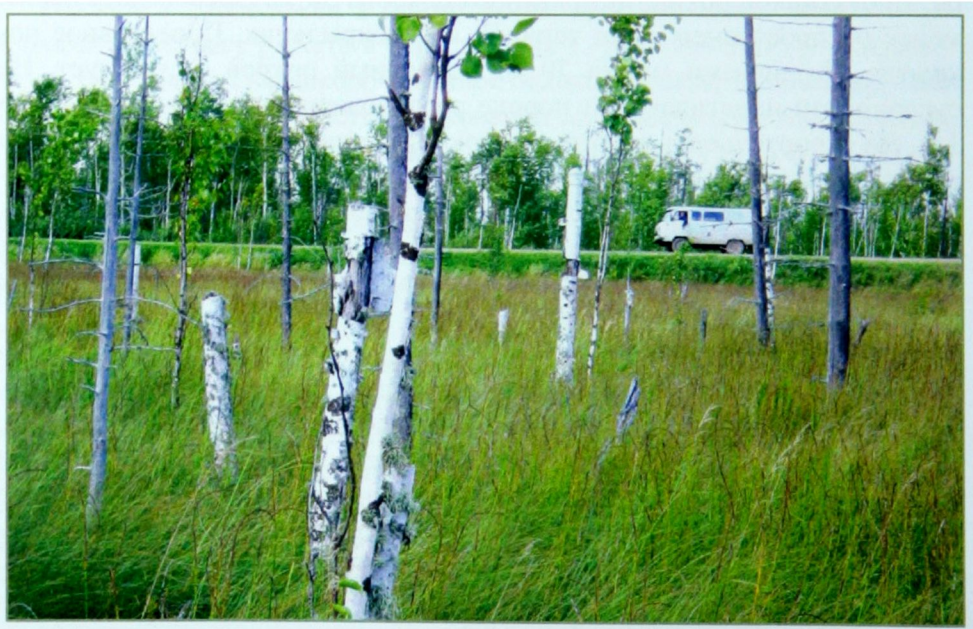
Рис. 7.3. Осоково-хвощовое болото в зоне влияния автодороги  
(фото Ю.А. Харанжевской, 2011)

Участок 6 расположен на осоково-хвощовом болоте в 100 м от трассы на второй надпойменной террасе р. Чулым в районе с. Куяновская Гарь (рис. 7.3). Через болото протекает ручей шириной 40 см. Микрорельеф поверхности болота кочковатый. Древесный ярус отсутствует.

Отмечены сухие стволы сосен (высота 5–7 м, диаметр 10 см) и березовые пни (высота 1 м, диаметр 7 см). На площади 100 м<sup>2</sup> присутствует 15 экземпляров сухих деревьев. На буграх встречаются отдельные экземпляры ивы. Травяной покров образован хвощом топяным, осокой и др. Проективное покрытие травяным ярусом 100 %. На буграх встречаются сфагновые мхи с общим проективным покрытием 20 %. Мощность торфяной залежи 3,2 м. До строительства дороги на данном участке располагалось сосново-березово-сфагновое болото, которое после подъема уровня болотных вод сменилось на осоково-хвощовое болото. Таким образом, исследования проведены на шести участках подтопления. Общим для большинства участков являются: высокий уровень стояния болотных вод – у поверхности болота или выше; отмечается усыхание древесной растительности и зарастание более влаголюбивыми видами (хвощ, белокрыльник). В зависимости от прежних условий происходит изменение ПТК средней (при подтоплении болот) или сильной (при подтоплении суходольных участков) степени. В связи со сменой режима увлажнения и в некоторых случаях типа почвообразовательного процесса возможность восстановления исходного состояния исчезает. Строительство мостов также влияет на ландшафты, вызывая их изменения.
